Ein unerwünschter Gast

Die Larven des Hausbockkäfers richteten Schaden an der Holzkonstruktion der Sektionshütte des Deutschen Alpenvereins in Oberküps in Oberfranken an. Zur Bekämpfung setzte die Fachfirma „Koranol Ib“ ein. Das Produkt zieht komplett ins Holz ein und hinterlässt keine Rückstände.

Von Dr. Marco Fleckenstein

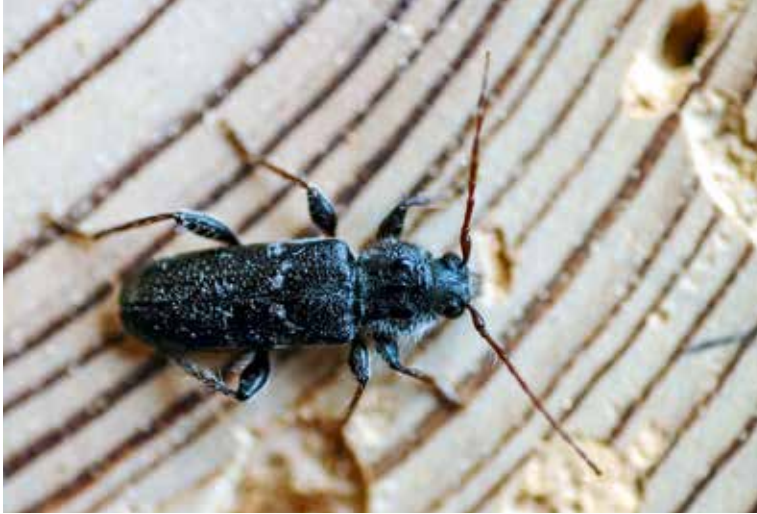
Hausbockkäfer bevorzugt als Nahrungsquelle das eiweißreiche Splintholz von Nadelbäumen

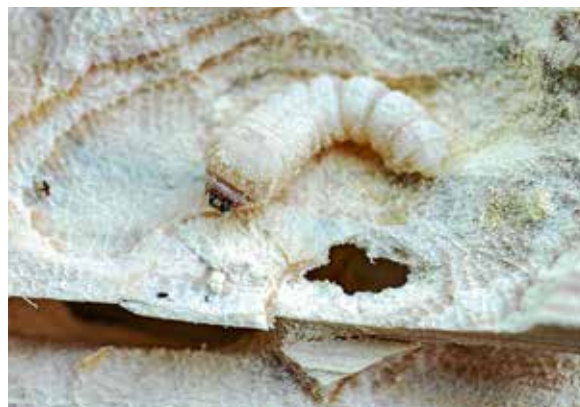
Die Eier werden in die Risse des Holzes gelegt, und nach wenigen Wochen schlüpfen die Larven

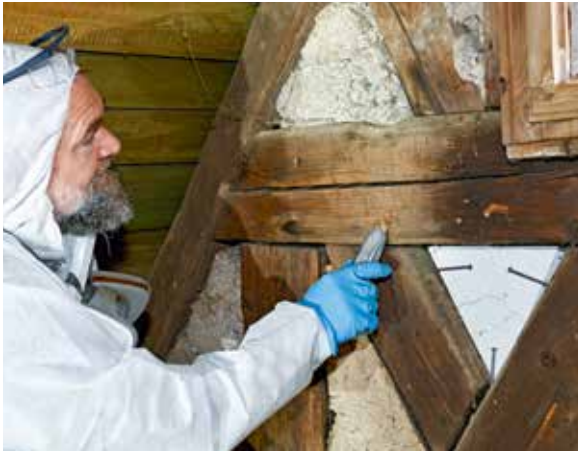
Durch das Anritzen des Holzes wird vom Fachmann die Befallsintensität festgestellt

Gemäß gültiger Norm wurde durch Anritzen des Splintholzbereiches Befallsintensität und -ausmaß bestimmt. Im nächsten Arbeitsschritt wurden die Bauteile gesäubert, Anstrichsysteme entfernt und stark vermulmte Teile entfernt. An Holzbauteilen, an denen eine allseitige Behandlung des Holzes mit dem eingesetzten Holzschutzmittel nicht möglich war, wurde zusätzlich zur Oberflächenbehandlung auch eine Bohrlochdrucktränkung durchgeführt. Bei der Bohrlochdrucktränkung werden Löcher (etwa 10 mm im Durchmesser) in die Holzkonstruktion gebohrt. Das Anbringen der Bohrlöcher erfolgte in Anlehnung an das Bohrschema gemäß DGfH – Merkblatt (2002).

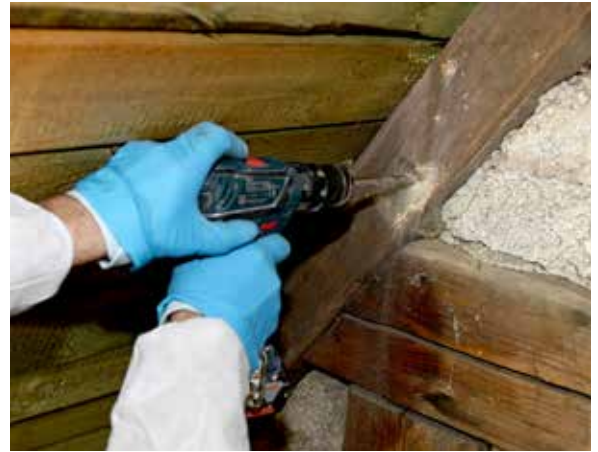
Rechts: Für die Bohrlochdrucktränkung werden zunächst die Löcher vorgebohrt

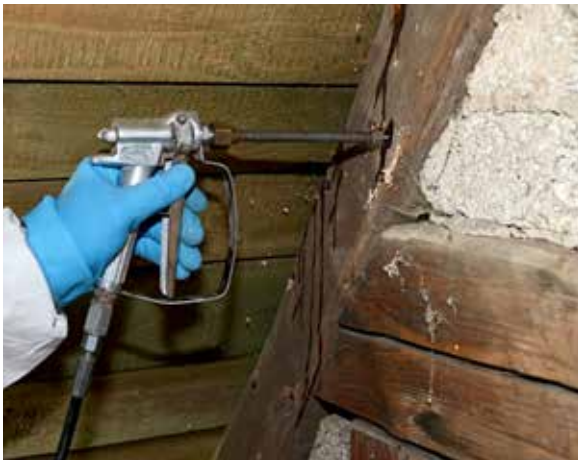
Danach wird über die Bohrlöcher das Holzschutzmittel mit Druck ins Holz gepresst

Vorsichtig werden in die Bohrlöcher Kunststoffinjektoren mit Rückschlagventil eingeschlagen. Mit einem entsprechenden Adapter wird über die Injektoren das Holzschutzmittel in das Holz eingepresst. Dies geschieht unter ständiger Beobachtung der Holzbauteile. Im Nachgang der Bohrlochdrucktränkung (Verpressung) wird die Oberfläche mit dem Holzschutzmittel behandelt (Oberflächenverfahren).

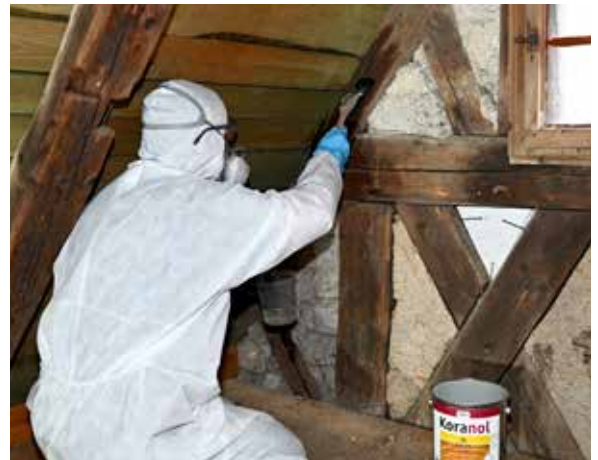
Rechts: Im Nachgang der Bohrlochdrucktränkung (Verpressung) wird die Oberfläche mit dem Holzschutzmittel behandelt

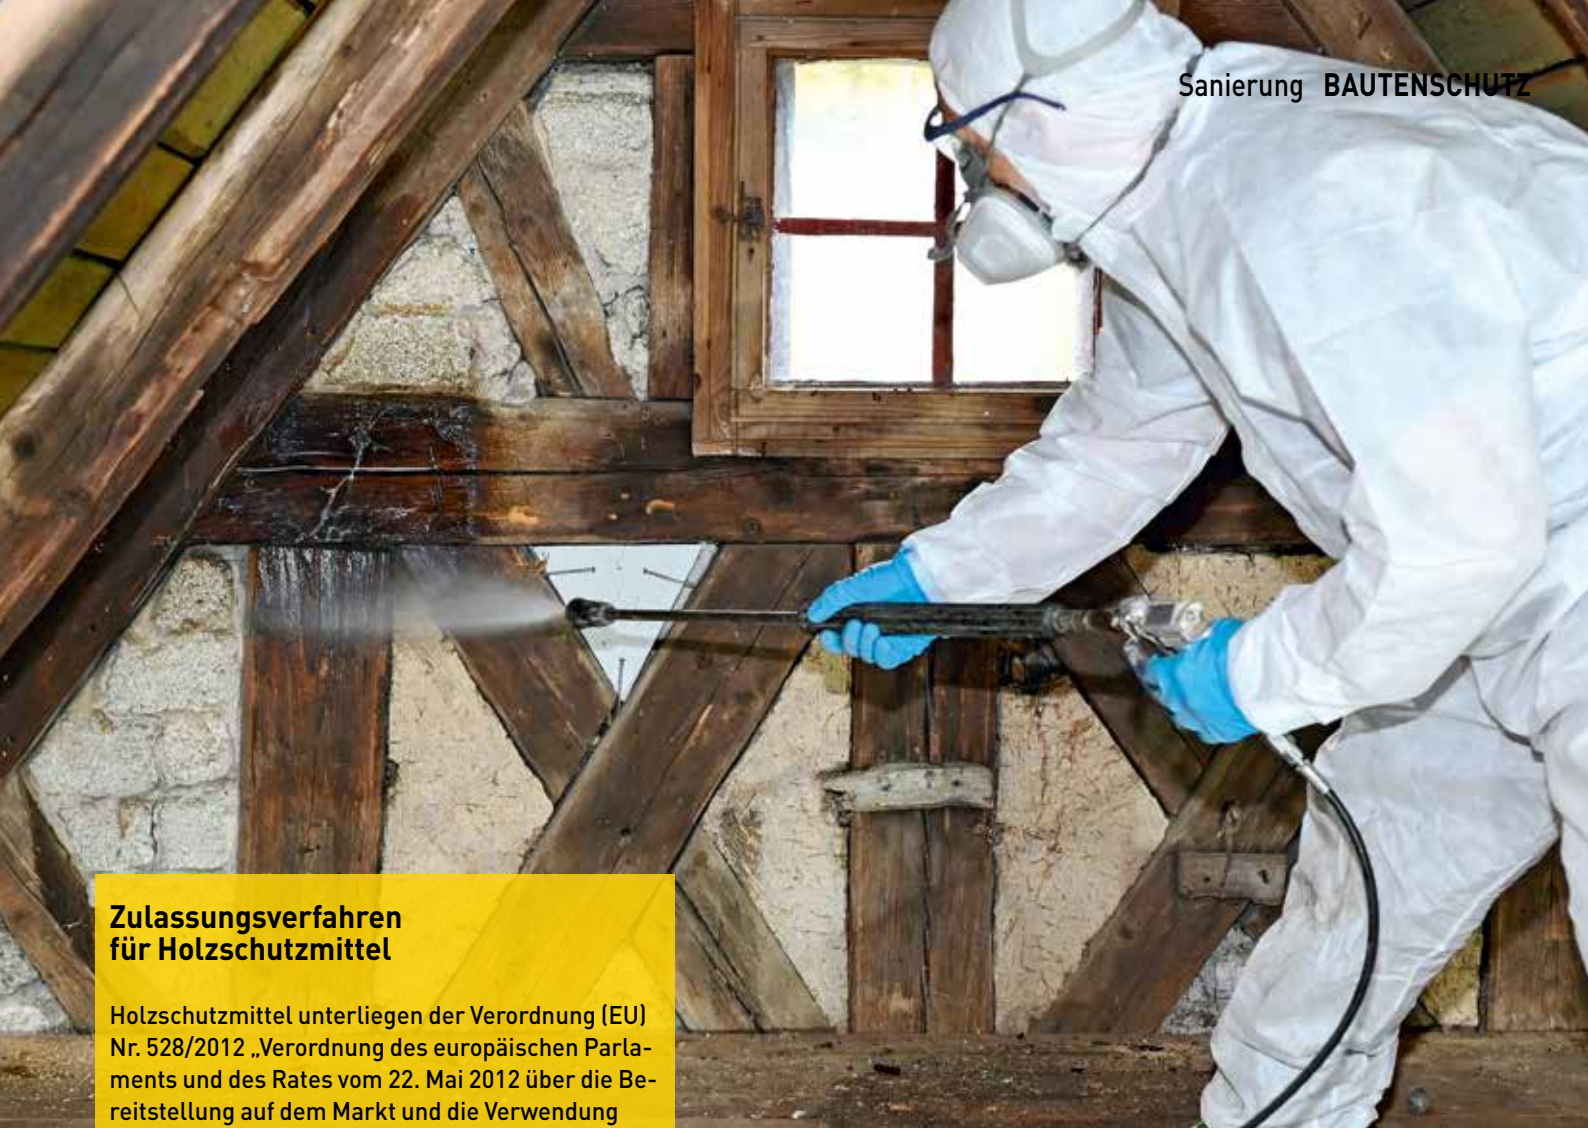
Bei größeren Flächen empfiehlt sich das Sprühverfahren
Fotos: Photo Klinnert/
Anke Klinnert

Bei größeren Flächen empfiehlt sich das Sprühverfahren, wobei beachtet werden muss, dass das verwendete Holzschutzmittel eine entsprechende Zulassung für dieses Verfahren aufweist. Die Bohrlöcher werden mit imprägnierten Hartholzdübeln verschlossen. Alle nicht befallenen Holzbauteile müssen mit einem zugelassenen, vorbeugend wirksamen Holzschutzmittel behandelt und vor Befall durch holzerstörende Insekten geschützt werden.
